Bericht zum Sachstand

Die Besichtigung erfolgte am 18.03.2008, 09:00 Uhr bis 10:45 Uhr (alle drei betroffenen Objekte) in Begleitung von Herrn R. (Bevollmächtigter des VN) und Herrn Gerald U. (Marketing & Liegenschaften). Das Schadenereignis datiert vom 01./02.03.2008. Das war gut zwei Wochen vor dem Besichtigungstermin.

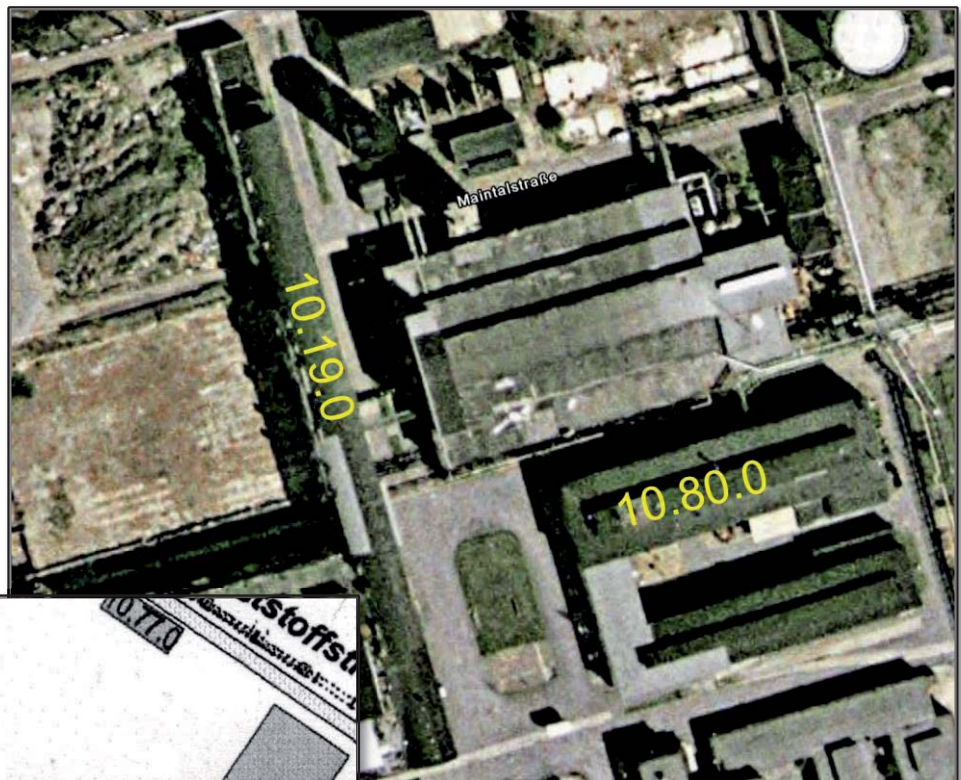
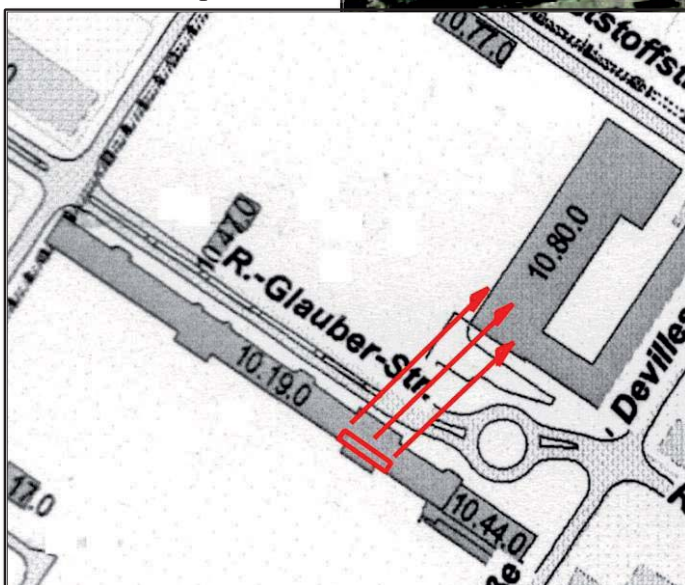
Bild 1 Übersichtsplan (Google Earth), ohne Maßstab (Nord-Süd-Richtung verläuft genau vertikal)

Das beschädigte Gebäude ist eine Produktionshalle der H. A. B. GmbH. Das auf Bild 1 erkennbare Dach ist zwischenzeitlich durch eine modernere Variante mit einer Abdichtung aus Kunststoffdachbahnen auf Trapezblech

ersetzt wurden.

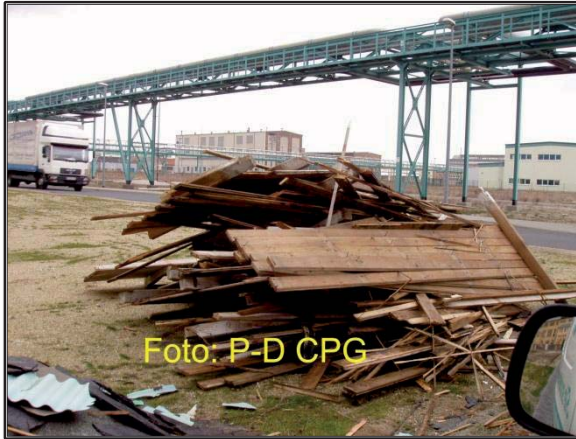
Bild 2 Der Weg, den die Dachdeckung nahm

Das Dach wurde nicht durch den Sturm, im Sinne von Windangriff auf die Dachfläche, beschädigt. Die von dem genau westlich liegenden Schadenort auf dem Gebäude 10.19.0 (SN 12345678) abgelösten bituminösen Dachbahnen sowie die anhaftenden oder separat gelösten Schalungsbretter (Bild 3) flogen im Mittel etwa 60 bis 70 m weit auf dieses Dach (Bild 4) und zerstörten hier vor allem Oberlichtkuppeln (E) und deren Windleitbleche („Spoiler“) (A), durchschlugen punktuell die Dachabdichtung (B) und deformierten und verschoben die Blitzschutzeinrichtung (C) sowie einen Dunstabzug (D). Mindestens ein Fenster wurde eingeschlagen (Bild 5).

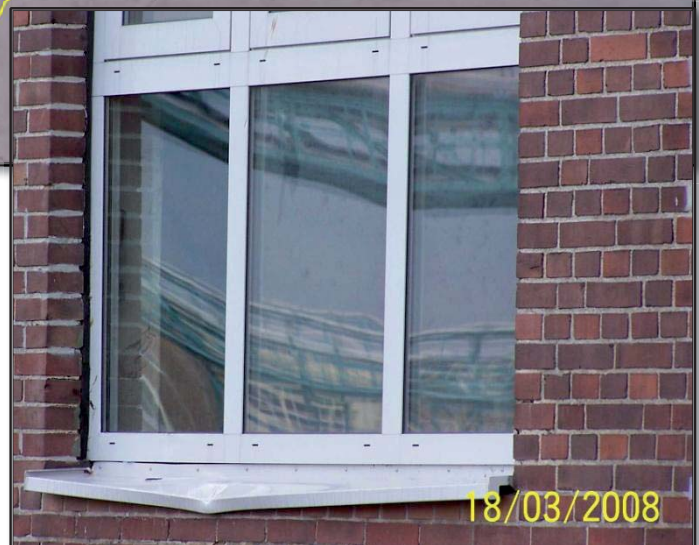
Bild 5 Das Fenster ganz links wurde bereits ersetzt

kuppel (E) notabgedeckt und eine neue Fensterscheibe eingesetzt. Allerdings ist eine ursächliche Beschädigung dieser Fensterscheibe durch die umherfliegende Dachschalung, im Nachhinein nicht mehr nachvollziehbar. Dazu ist der Winkel zu ungünstig. Eher möglich erscheint hier ein Versehen beim „Abräumen“ der Dachfläche.

Da das in der Halle praktizierte Schmelzen in nach oben offenen Kesseln kein tropfendes Wasser verträgt, wurden bereits kurzfristig Sicherungsmaßnahmen eingeleitet, die Löcher abgeklebt, die komplett zerstörte Oberlicht-

Die dementsprechend für diese ersten Sicherungsmaßnahmen erstellte Rechnung des Dachdeckerbetriebes Helmut S., aus W., vom 12.03.2008 über netto **1.277,88 EUR** ist folgerichtig und in Ordnung.

Das vorgelegte Angebot des Dachdeckerbetriebes Helmut S., aus W., vom 17.03.2008 über netto **4.266,- EUR** für die Instandsetzung der insgesamt drei beschädigten Oberlichtkuppeln im beschriebenen Umfang ist als ortsüblich anzusehen. Die angebotene und beschriebene Funktionsprobe der RWA-Anlage nach Abschluss der Arbeiten, soll nachvollziehbar protokolliert werden.
