Gutachterliche Stellungnahme

im bürgerlichen Rechtsstreit

über Baumängel in der Folge von Landschaftsbauarbeiten an den Freianlagen der Staatl. Verwaltung Städtl, Burgenstraße 8 und nachfolgenden Schäden am Eigenheim Nahe der Straßen 4 – 01234 Städtl

Geschäftsnummer des Gerichts	10 O 1622/04
Auftragsnummer	G-11-05
Kläger	Abcde Efghi Nahe der Straßen 4, 01234 Städtl
Prozessbevollmächtigter des Klägers	RA Franz Otto, Waldenstraße 8 23456 Städtchen
Beklagter	Freistaat Thüringen v.d.d. Staatsbauamt Erfurt Europaplatz 3, 99091 Erfurt
Prozessbevollmächtigter des Beklagten	RA Tom Müller In den Straßen 30 43210 Stadt
Auftraggeber	Landgericht Erfurt, Domplatz 37 99084 Erfurt
Schriftsatz	15 Seiten (illustriert) Seiten Anlagen
Ausfertigungen	Ausfertigungen 1 bis 3 – Auftraggeber Ausfertigung 4 – Verfasser
erarbeitet:	Dipl.-Ing. (FH), Dipl.-Ing. (FH) Dietmar Grütze BDB Stobraer Straße 31 in 99510 Apolda Freier Sachverständiger für allgemeinen Hochbau/Baukonstruktion im Bundesverband Deutscher Sachverständiger und Fachgutachter -BDSF- e. V. R.-Nr. 795 Mitglied der Ingenieurkammer Thüringen Nr. 88-94-BV Auswärtiger bauvorlageberechtigter Ingenieur bei der Ingenieurkammer Sachsen Reg.-Nr. 7118

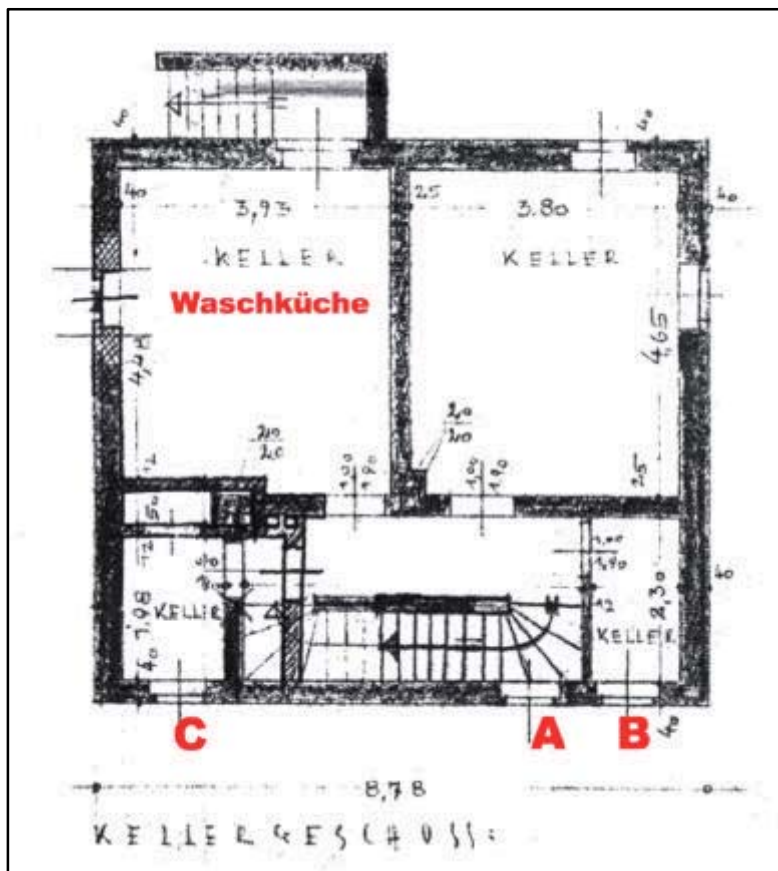
Bild zwei Kellergeschoss des Hauses – unten verläuft, nicht dargestellt, in einem Abstand von rd. 4 m von der Hauswand entfernt, die Grundstücksgrenze zur benachbarten STV. Der Keller oben links ist jetzt Waschküche, die Außentreppe führt auf den Hof bzw. die Grundstückseinfahrt. Der nicht unterkellerte Anbau ist hier nicht dargestellt.

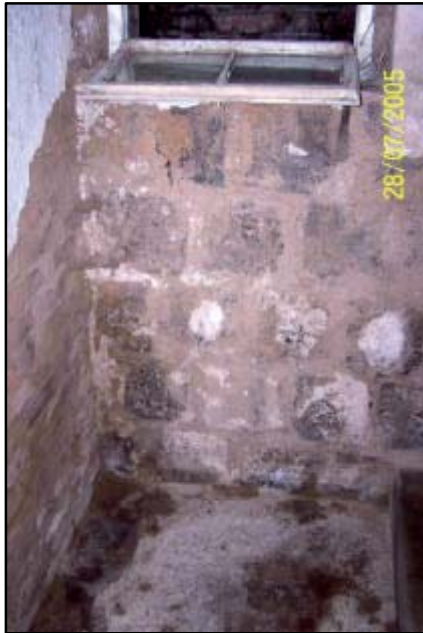
Bild drei

Die festgestellte Feuchtigkeit betrifft nicht die gesamte Kelleraußenwand, sondern ist lokal auf diese drei Fenster und ihr unmittelbares Umfeld beschränkt. Grundlegende Probleme mit der Vertikalabdichtung werden auch deshalb ausgeschlossen. Das Mauerwerk unter und auch neben allen drei Fenstern zeigt deutliche Spuren von schon länger anhaltender Nässeinwirkung. Unter dem Fenster bei A (**Bild drei**), insbesondere aber an der dort einbindenden Wand, fehlt bereits etlicher Putz. Unter dem Fenster C (**Bild vier**) sind Schmutzfahnen von ablaufendem Wasser zu erkennen, die Einwirkung

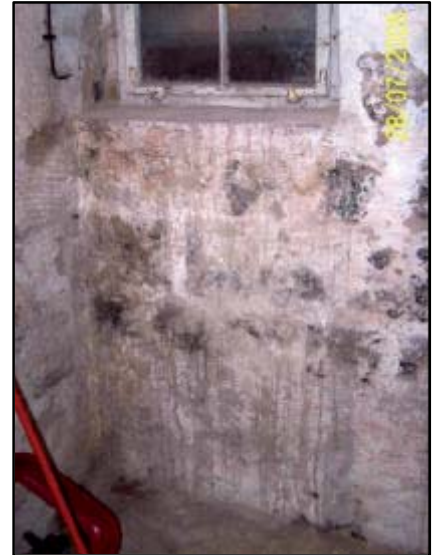
Bild vier

insgesamt ist hier deutlich geringer.

Nach Aussage des Klägers vor Ort trat diese massive Feuchtigkeit erst im Zusammenhang mit den Baumaßnahmen auf dem Nachbargrundstück auf. In den vergangenen vier Jahren konnte er aber keine Veränderung in der *Intensität* der Einwirkung feststellen. Die Stärke der Beeinträchtigung hat also tendenziell weder zu- noch abgenommen.

Die Feuchtigkeit ist bereits Bestandteil der Konstruktion. Das soll bedeuten, ohne technische Hilfsmittel wird die Austrocknung der Wände mehr als eine Saison andauern. Das gilt vor allem für die Trennwände aus Ziegelmauerwerk. Die Außenwände wurden aus Steinen, die unter Verwendung von Hochofenschlacke hergestellt wurden, errichtet. Die Schlackesteine haben, auf Grund ihrer fehlenden Kapillarporen, ein deutlich niedrigeres Wasseraufnahmevermögen. Der im Keller entstandene Schaden hält sich deutlich in Grenzen. Gelingt es, die Zufuhr von Feuchtigkeit zu stoppen (siehe 2.1.2) oder deutlich einzuschränken, bleibt die Ausbesserung der Putzschäden. Nässe und/oder Schaden durch Nässe oberhalb des Kellers wurden nicht vorgeführt und war auch insoweit nicht feststellbar. Feuchtigkeitsbedingte Schäden an Konstruktion und Tragwerk sind nicht erkennbar.

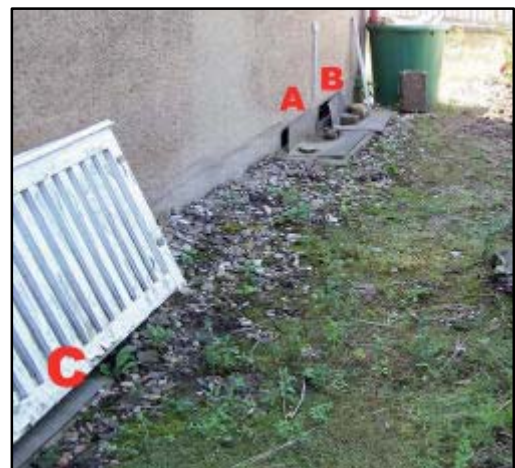
Bild fünf

Es gibt, wie so oft, eine Ursache und mehrere ineinander greifende (negativ) begünstigende Faktoren. Auf dem **Bild fünf** begegnet man den drei Kellerfenstern wieder. Sie wurden analog **Bild zwei** beschriftet. Um das Hauptproblem näher zu beleuchten, werden die Lichtschächte, um die handelt es sich hier, der Fenster A und B vergrößert in **Bild sechs** dargestellt.

Der hier interessierende Teil der Freifläche ist der Bereich zwischen der nördlichen Hauswand und der Grundstücksgrenze zur STV (**Bild fünf**). Der Abstand beträgt etwa 4 m, im Bereich des Anbaues im Osten etwa 3 m bis 2 m.

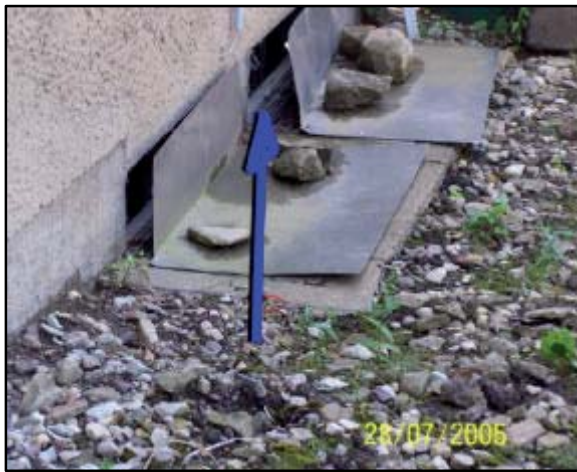
Bild sechs

Spätestens hier ist das Grundproblem, die eigentliche Ursache, deutlich zu erkennen: Die Lichtschächte sitzen viel zu tief. Anfallendes Niederschlagswasser läuft ungehindert hinein. Das Gefälle an der Hauswand verläuft vom Kellerfenster C (also von Osten) zum Kellerfenster B bzw. der Giebelseite mit dem Eingang (Westen). Das linke Blech leitet geradezu das Wasser dem rechten Lichtschacht zu. Zu dem, der eigentlich noch zwei bis drei Zentimeter über das Geländeniveau hinausragt. Nun ist es nicht grundsätzlich falsch, die OK der Lichtschächte auf gleiche Höhe mit der OK des Geländeniveaus zu legen. Das wird auch allgemein von den Herstellern der Lichtschächte so propagiert. Dann muss der Schacht aber über eine verrohrte Entwässerung verfügen, i.d.R. \varnothing 50 mm, die das anfallende Wasser unverzüglich der Kanalisation zuleiten kann. Die ansonsten übliche *Kiessickerpackung* unter dem Lichtschacht bzw. als ‚Boden‘ des gemauerten Schachtes (Prinzipiskizze in Bild sieben), funktioniert ohne Wartung keine 30, 40 oder gar 50

Jahre. Wartung bedeutet in diesem Fall, je nach Verschmutzung, regelmäßiger Austausch oder Reinigung der Sickerpackung und Entfernung des angesammelten Schlammes, Laubes und anderer organischer Stoffe, die die *Haufwerksporen* der Kiespackung verschließen. Nur dann ist gewährleistet, dass die zugeordnete Aufgabe für die Sickerpackung, nämlich eine Pufferzone zu sein, bis das Wasser im Boden versickert ist, auch erfüllt werden kann.

Besser ist natürlich, das oberflächlich ankommende Wasser gleich am Lichtschacht vorbeizuleiten. Für das Maß des Abstandes von OK Gelände zu OK Schacht kann sowohl (3) als auch (4) herangezogen werden. Beide Vorschriften weisen für solch einen Fall 10 bis 15 cm aus. Dieses Maß ist notwendig um eventuelles Stauwasser, welches zum Beispiel bei einem Platzregen nicht sofort abfließen kann, sicher von den zu schützenden Bauteilen fernzuhalten.

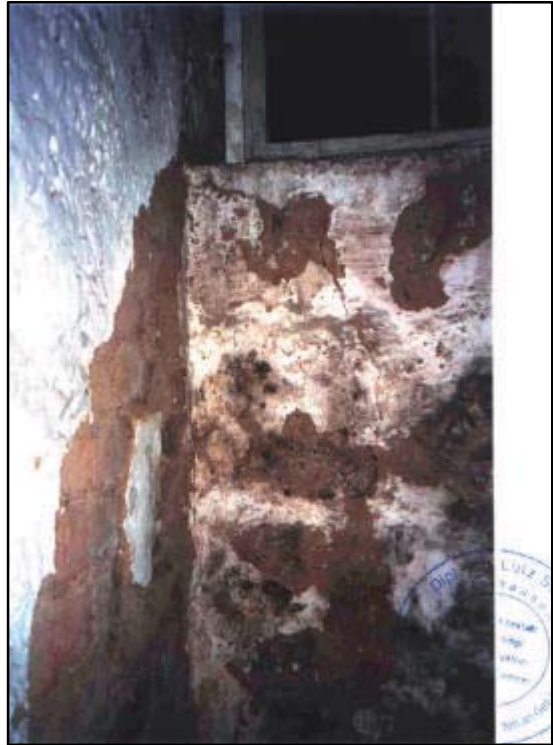
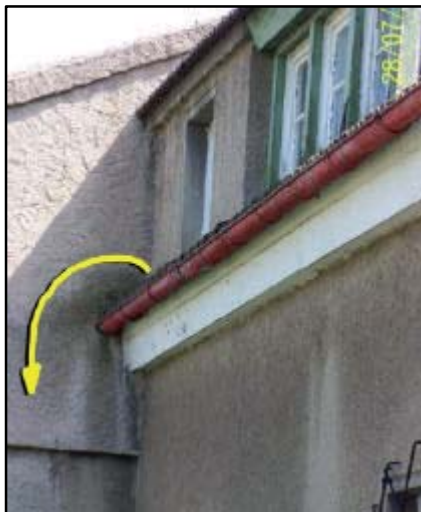
Bild neun

Die begünstigenden Faktoren für die beschriebene Entwicklung liegen z.B. in der mangelhaften Dachentwässerung des Hauses. Im **Bild neun** kann man förmlich sehen, wie das vom Dach der Gaube abfließende Wasser, die *Gaube* hat keine eigene Dachrinne, über die untere und einzige Dachrinne hinwegspritzt und darüber schießt. Außerdem hat die Rinne noch weitere Probleme mit Undichtigkeiten. Auch zu **Bild neun** gibt es ein entsprechendes *Pendant* in (1).

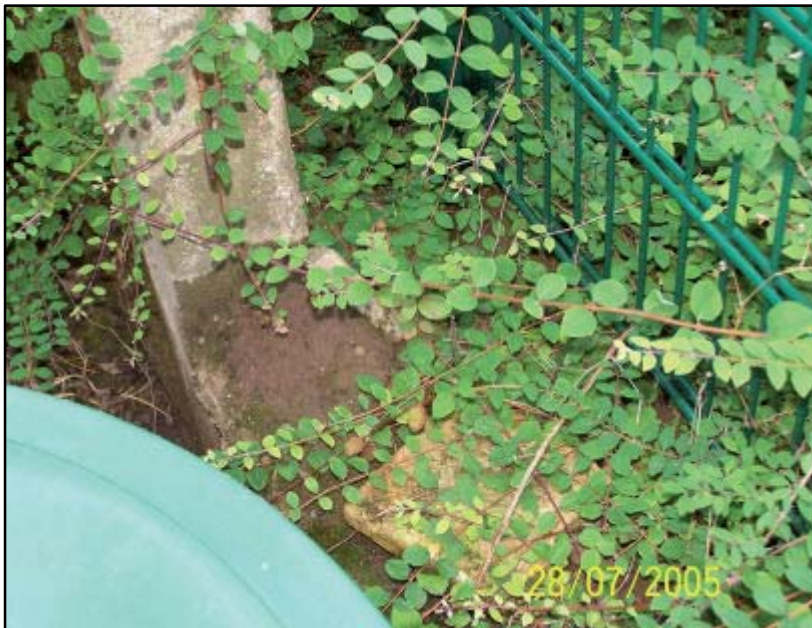
Hinzu kommt, dass Oberflächenwasser vom Nachbargrundstück nicht ausgeschlossen werden kann (**Bild zehn**).

Der Außenputz des Hauses ist in gutem Zustand. Es sind keine Schädigungen, die über das durch die mangelhafte Dachrinne verursachte Maß hinausgehen würden, erkennbar. Der Sockelputz ist in guter Verfassung. Vom Nachbargrundstück herüberfließendes Wasser hat insofern keinerlei vorzeigbaren oder erkennbaren Schaden an der Fassade hinterlassen. Dass das Wasser dort einfach stehen bleibt, ist natürlich nicht möglich. Das vorhandene Gefälle lässt das Wasser, mehr oder weniger schnell, aber in westlicher Richtung, zur Erschließungsstraße hin, abfließen.

Der ehemalige Holzlattenzaun des Klägers ist entfernt worden. Es stehen noch sowohl Beton- als auch Mauerwerksstützen und -sockel. Der auf der Seite des Beklagten aufgefüllte Erdstoff liegt teilweise unterhalb des Sockels an, teilweise bis Sockeloberkante und wird über dieselbe hinweggespült (**Bild zehn**). Eine Mulde oder Rinne am Böschungsfuß (Seiten 61+64+66 der Akte) zur Ableitung von anfallendem Regenwasser ist nicht vorhanden.

Der Druck des bis Sockeloberkante anstehenden Erdreiches ist so groß, dass zumindest eines der Sockelfelder bereits deutlich weggedrückt wird und am Umkippen ist. Es ist ja keine Stützmauer.

Bild zehn zeigt (der auf dem Zaunsockel liegende Erdstoff ist noch feucht vom letzten Regen), dass Oberflächenwasser vom Grundstück des Beklagten auf das Grundstück des Klägers fließen kann und es auch tut. Eine Aussage zu treffen, wie weit die Niederschläge, zusammen mit denen, die auf das Grundstück des Klägers direkt fallen, nun bis an die Hauswand herankommen und dort Schaden anrichten konnten, könnten oder werden ... ist spekulativ und gehört nicht hierher. Bisher ist jedenfalls kein erkennbarer oder messbarer Schaden entstanden.

Entstanden aber ist eine Situation, die so nicht sein kann. Ob in dieser Form geplant und ausgeführt, im Laufe der Zeit entstanden und dann so hingenommen oder bisher nicht in der erforderlichen Konsequenz bemerkt: Der Zaunsockel wird als Stützmauer (miß-) gebraucht (**Bild zehn** und Geländeschnitt vom 20.08.2004 auf Seite 50 der Akte). Es wird seitens des Unterzeichners davon ausgegangen, dass der Zaun und somit der verbliebene Zaunsockel Eigentum des Klägers sind und auf dessen Grundstück stehen. Abgesehen davon, dass dieser Sockel keinerlei erforderliche konstruktive Anforderungen an eine Stützmauer erfüllt, kann der Beklagte nicht durch sein Tun vorhandene bauliche Anlagen eines Dritten, hier des Klägers, benutzen und durch falschen Gebrauch zerstören (siehe 2.2.1). Für die Lösung der beiden Probleme, eventuell übermäßiger Zufluss von Niederschlagswasser auf das Grundstück des Klägers und unzulässige Nutzung des Zaunsockels als Stützmauer, werden zwei verschiedene Lösungsansätze gesehen. Erstens, es wird eine entsprechend sichere und ausreichend hohe Stützmauer auf dem Grundstück des Beklagten errichtet oder, Zweitens, eine offensichtlich den Anforderungen genügende Rinne am Böschungsfuß angelegt und ... regelmäßig gewartet.

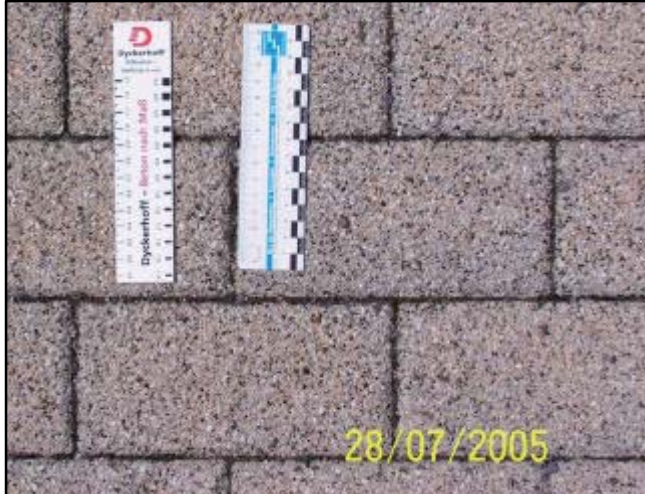
Bild elf

Als Nutzschrift wurde das Pflaster ‚Aquaflair‘ (**Bild elf**) eingebaut. Nun handelt es sich nicht, wie man bei diesem Namen vermuten könnte, um ein regenwasserfreundliches ‚Ökopflaster‘, sondern um ein wassergestrahktes Betonpflaster welches, das wird auch seitens des Herstellers so gesehen (EHL® AG 56639 Kruft bei Andernach), eine versiegelte Fläche bildet. Hier ist ein Abflussbeiwert Ψ (Psi) von $\geq 0,9$ realistisch (10). Dieser Abflussbeiwert drückt den theoretischen Verhältniswert des abfließenden zum auftreffenden Niederschlagswasser aus. Bei 0,90 fließen 90 % des auftreffenden Niederschlages ab, 10 % versickern durch die schmalen Fugen die hier kaum 3 mm breit sind oder verdunsten. Nach einigen Jahren Gebrauch sind die Fugen durch Abrieb, organische und andere Schmutzpartikel soweit verschlossen, dass ein Durchsickern nur noch sehr begrenzt stattfindet.
