Schadenakte-Nr.: 2087011432-0-487

„Elementarereignis/Hochwasserschaden, Hannelore Meier, Bergstraße 11 in 12345 Bad Ahr“

Bericht zum Sachstand

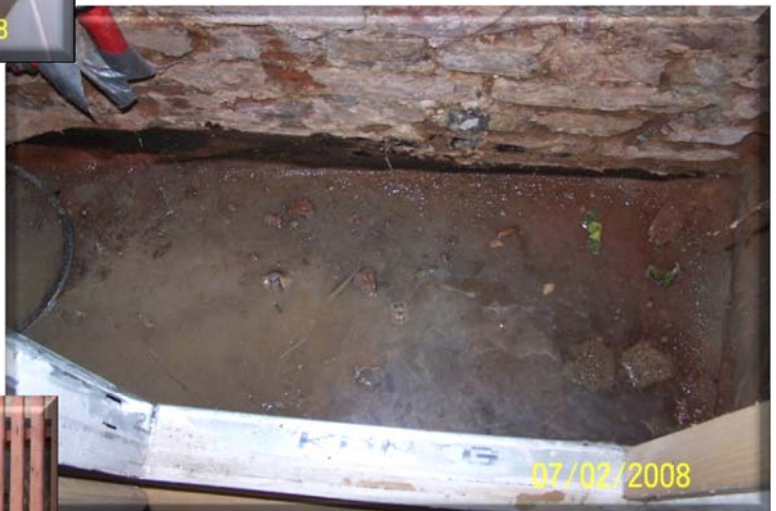
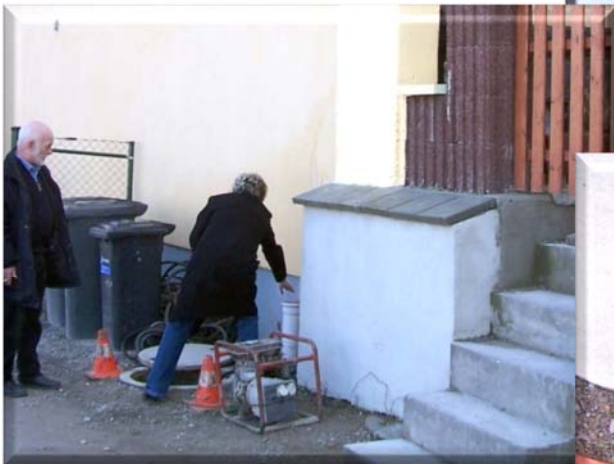
lung und Dämmung eingebaut ist. Die Abläufe der Dusche und des ebenfalls dort befindlichen WCs werden hinter einer gefliesten Wandverkleidung mit dem Fallrohr aus den Obergeschossen zusammen- und seitlich aus dem Gebäude auf das Nachbargrundstück hinausgeführt. Dort befindet sich der einzige intakte Kontrollschacht.

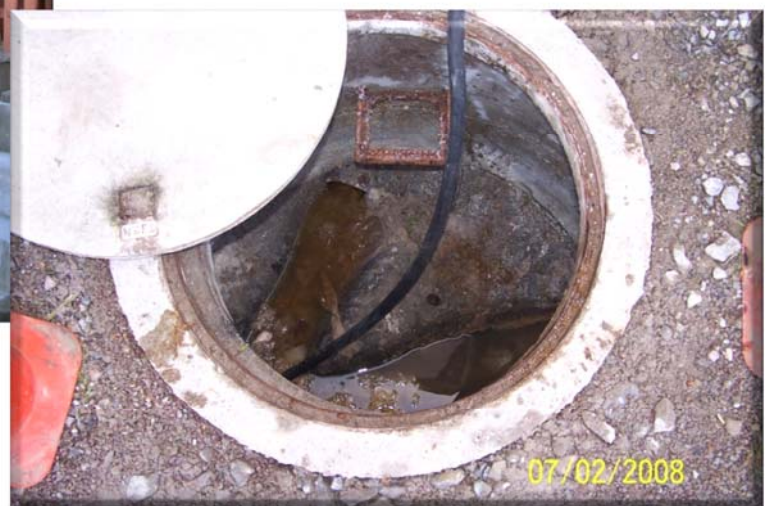
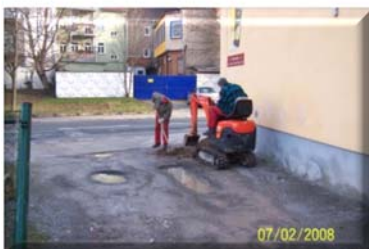
Zu sehen ist, zwischen den beiden Gerinnen, ein Schlauch, der zu einem Kärcher-Hoch-

druckgerät gehört, mit dem das beauftragte Rohr- und Kanalreinigungsunternehmen, wieder einmal, die Grundleitung freizuspülen versuchte. Der Schlauch hatte sich im alten, weiter vorn liegenden und zugeschütteten, Kontrollschacht verhakt. Deshalb wurde der alte Schacht freigelegt und die bauliche Situation konnte dabei begutachtet werden. Die aus dem ersten Schacht abgehende Grundleitung DN 125 mündet

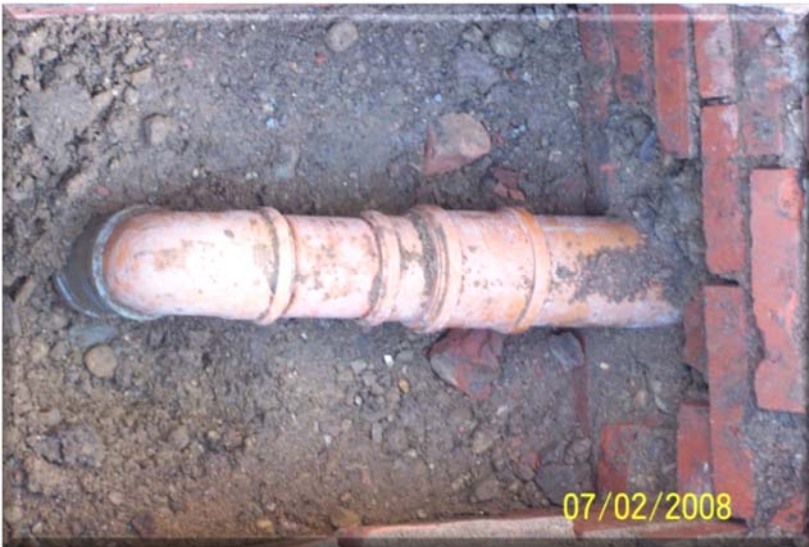
kurz vor dem senkrechten Absturz in eine Leitung DN 100, also eine Querschnittsverminderung in Fließrichtung. Dann kommt ein 90°-Bogen, der die Leitung senkrecht nach unten führt.

Das Rohr in diesem Bereich musste geöffnet werden, um den Schlauch zu bergen. Dabei konnte das senkrecht eingebaute Rohr inspiziert werden. Dieses Rohr war zu diesem Zeitpunkt immer noch verstopft, das Abwasser im Rohr konnte nicht abfließen.

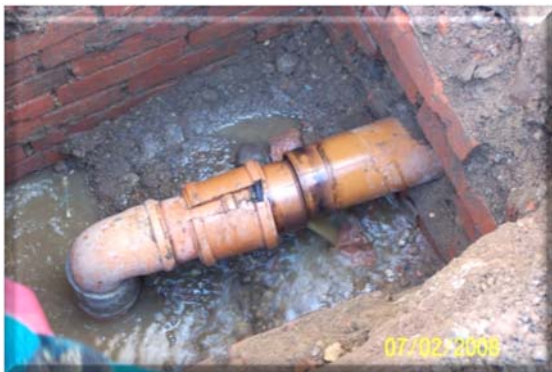
Die Grundleitung hat einige gravierende Baumängel. Erstens sind Quer-

schnittsverminderungen in Fließrichtung des Abwassers eine Unmöglichkeit und widersprechen jeglichen Normen, Vorschriften und dem gesunden Verstand. Entweder liegt ein Planungsmangel vor oder hier wurde, blind, ein „Einsparpotenzial“ beim Anschluss der Grundleitung an den Sammelkanal in der Straße gesehen, weil ohne direkten Neuanschluss an den Sammler (Straßenbelag öffnen, Schachtarbeiten, Anschlussarbeiten am Kanal, Verfüllarbeiten, Straßenbelag wieder schließen) eben nur eine DN 100 auf dem Grundstück zur

Zweitens sind 90°-Bögen in Abwasserleitungen unzulässig. Zulässig ist, zweimal 45°-Bögen hintereinander einzubauen. Drittens liegen WC und Dusche im Untergeschoss unterhalb der Rückstauenebene (= Straßenoberkante), es fehlt aber der in einem solchen Fall notwendige und vorgeschriebene Rückstauverschluss.
