Gutachterliche Stellungnahme

im bürgerlichen Rechtsstreit

über Baumängel in der Folge von Landschaftsbauarbeiten an den Freianlagen der Staatl. Verwaltung Städtl, Burgenstraße 8 und nachfolgenden Schäden am Eigenheim Nahe der Straßen 4 – 01234 Städtl

Geschäftsnummer des Gerichts	10 O 1622/04
Auftragsnummer	G-11-05
Kläger	Abcde Efghi Nahe der Straßen 4, 01234 Städtl
Prozessbevollmächtigter des Klägers	RA Franz Otto, Waldenstraße 8 23456 Städtchen
Beklagter	Freistaat Thüringen v.d.d. Staatsbauamt Erfurt Europaplatz 3, 99091 Erfurt
Prozessbevollmächtigter des Beklagten	RA Tom Müller In den Straßen 30 43210 Stadt
Auftraggeber	Landgericht Erfurt, Domplatz 37 99084 Erfurt
Schriftsatz	15 Seiten (illustriert) Seiten Anlagen
Ausfertigungen	Ausfertigungen 1 bis 3 – Auftraggeber Ausfertigung 4 – Verfasser
erarbeitet:	Dipl.-Ing. (FH), Dipl.-Ing. (FH) Dietmar Grütze BDB Stobraer Straße 31 in 99510 Apolda Freier Sachverständiger für allgemeinen Hochbau/Baukonstruktion im Bundesverband Deutscher Sachverständiger und Fachgutachter -BDSF- e. V. R.-Nr. 795 Mitglied der Ingenieurkammer Thüringen Nr. 88-94-BV Auswärtiger bauvorlageberechtigter Ingenieur bei der Ingenieurkammer Sachsen Reg.-Nr. 7118

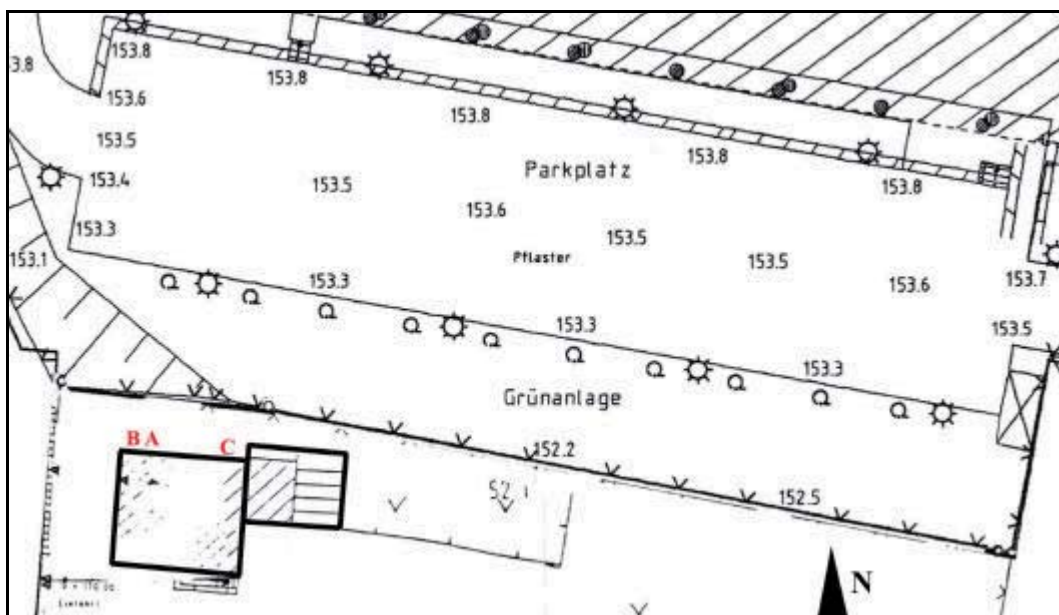
Bild eins

4) Die hier relevanten Baumaßnahmen an den Freianlagen (Grünanlage vor dem Parkplatz) der Staatlichen Verwaltung (STV) auf dem Grundstück des Verwaltungszentrums Städtl, fanden weitgehend zwischen April und September 2001 statt und sind abgeschlossen. Die für die Versickerung des von dem Parkplatz ablaufenden Regenwassers hergerichtete Hangfläche ist inzwischen dicht bewachsen. Am Besichtigungstag und dem vorhergehenden Tag hat es nicht geregnet. Lagebezeichnungen beziehen sich auf den Lageplan in **Bild eins**.
