Schadenakte-Nr.: 2087011432-0-487

„Elementarereignis/Hochwasserschaden, Hannelore Meier, Bergstraße 11 in 12345 Bad Ahr“

Bericht zum Sachstand

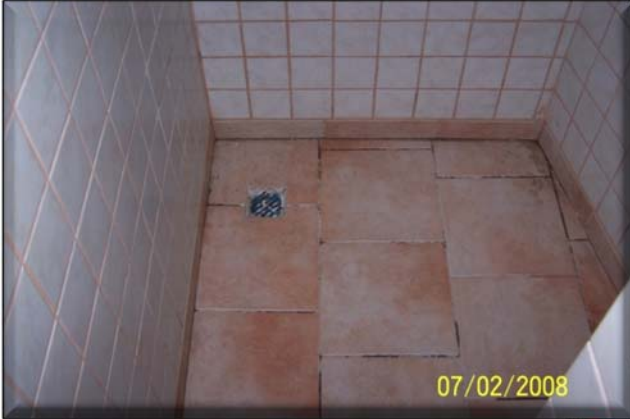
Gegebenheiten: Die Besichtigung erfolgte am Donnerstag, den 7. Februar 2008, zwischen 10:00 und 11:00 Uhr in Begleitung der örtlichen LVM-Vertretung, Frau Renate Kolberg.

Am 06.02.2008 hatte es in Bad Ahr geregnet. Ein Hochwasserereignis hat es nicht gegeben.

Die Besichtigung der Immobilie hat Folgendes erbracht: Das rückgestaute Abwasser ist, augenscheinlich, aus dem Bodenablauf der Dusche im Untergeschoss ausgetreten, über den Fliesenbelag geflossen und hat sich in den anschließenden Räumen, unter der dort befindlichen Dielung, innerhalb der Mineralwolledämmschicht verlaufen. Nachvollziehbar ist das nach einem Blick in eine Art Wandschrank mit Installationen, da dort keine Die-

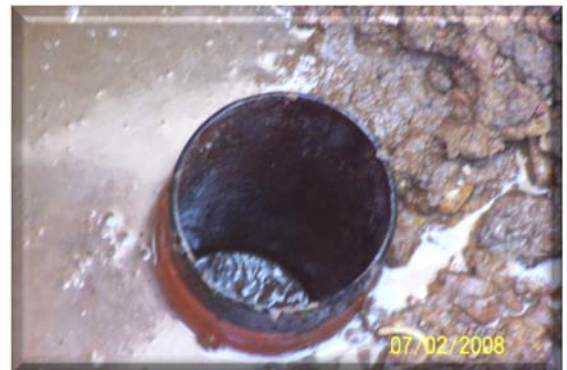
Am 13.02.08 bat mich Frau Meier noch einmal in das Haus, um mir die aufgetretenen Schäden zu zeigen und ihre Version der Zusammenhänge zu schildern. Auf die von mir erkannten und vorstehend geschilderten Gegebenheiten und Rückschlüsse hatte das keine Auswirkung.
